**新生 05-07 地块**  
**土壤污染状况初步调查报告**  
(公示本)

土地使用权人：深圳市龙岗区龙岗街道办事处

调查单位：深圳市碧园环保有限公司

二〇二一年五月

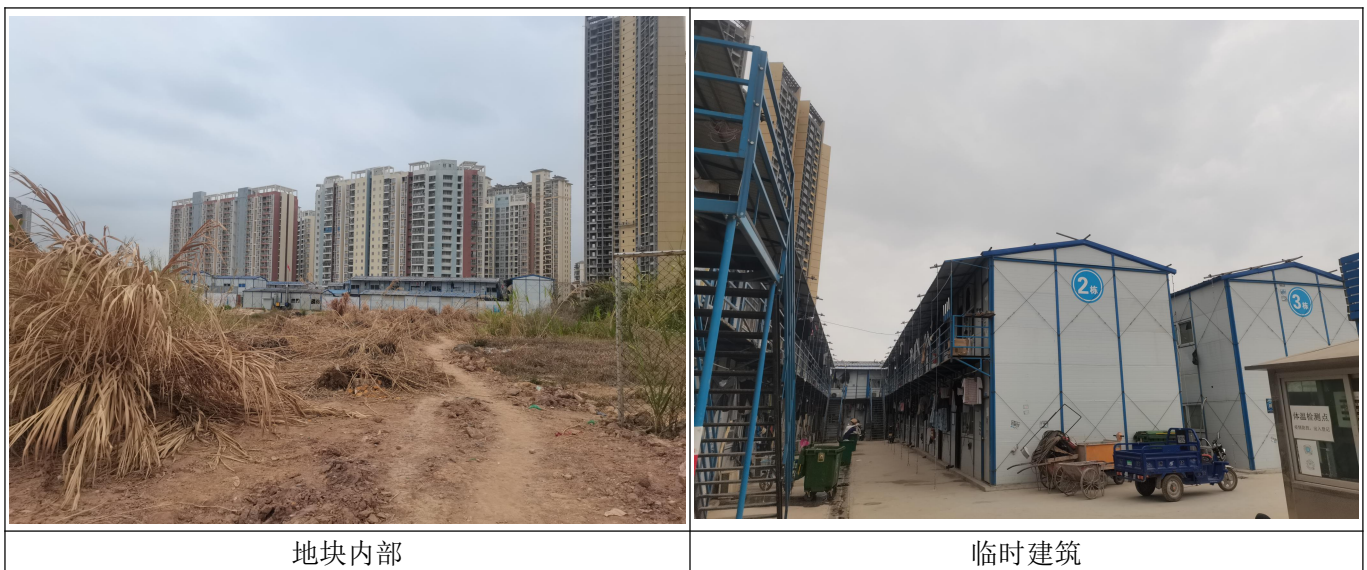
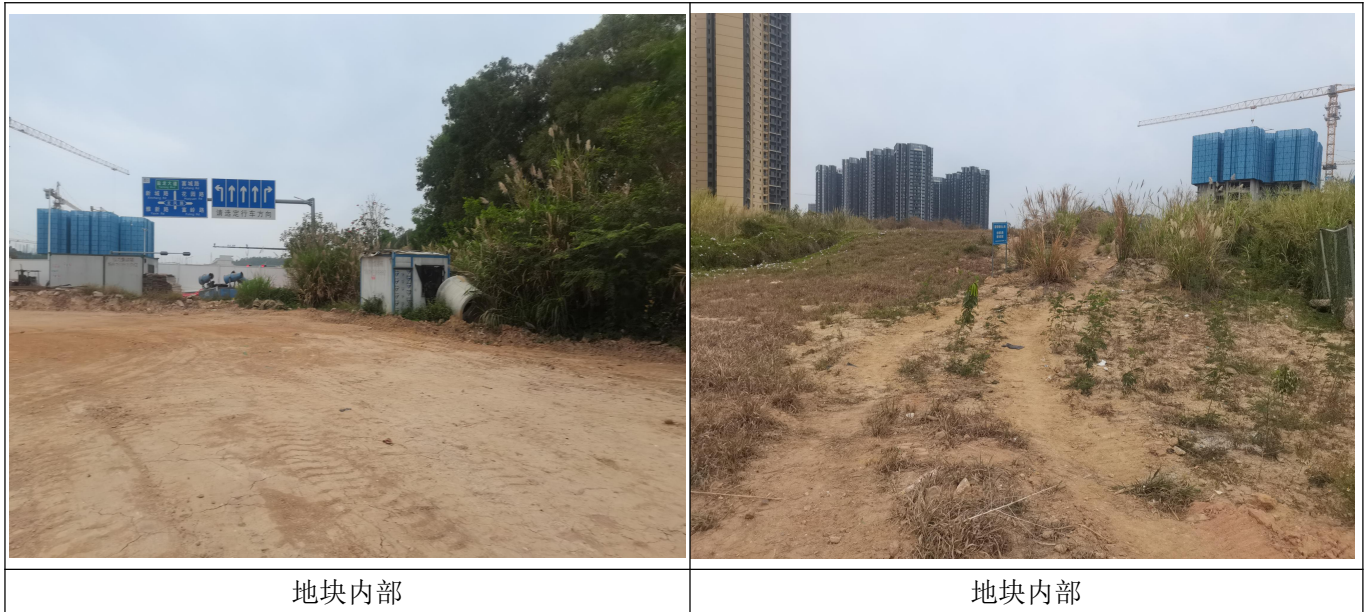
图 2.1-1 地块内部现状勘察实景图

根据现场踏勘的情况来看，地块现状主要仍为荒草地，地块现状路面整体较干净。地块东侧的临时建筑区域，由于人员的办公和住宿需求，为方便人员，施工方在路面上方铺了一层水泥层。综合来看，地块地面有硬化层保护，这里可以说地面较干净，未见明显污染及车辆漏油等痕迹，宿舍楼那一片都有地面硬化，偶尔停放小车造成污染风险下渗造成土壤和地下水污染的可能性也很小。

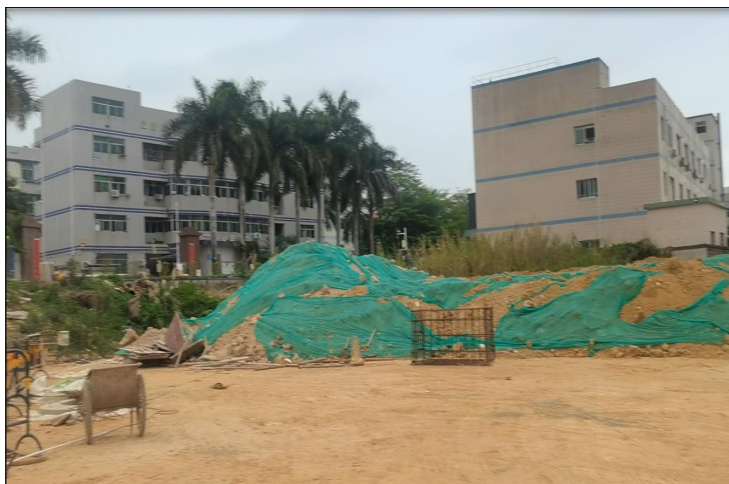
北侧龙坪路施工场地

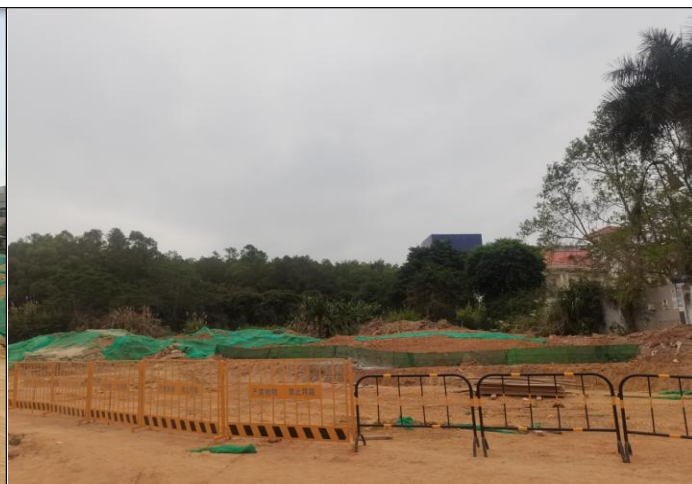
北侧在建道路

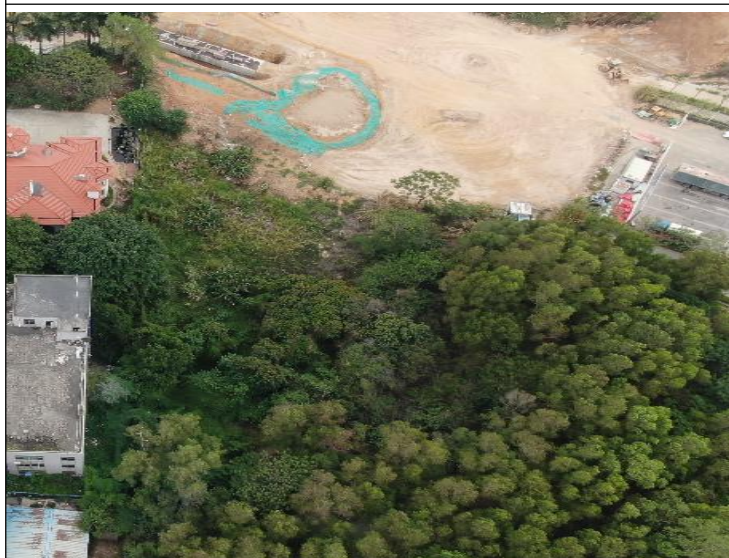
北侧在建道路

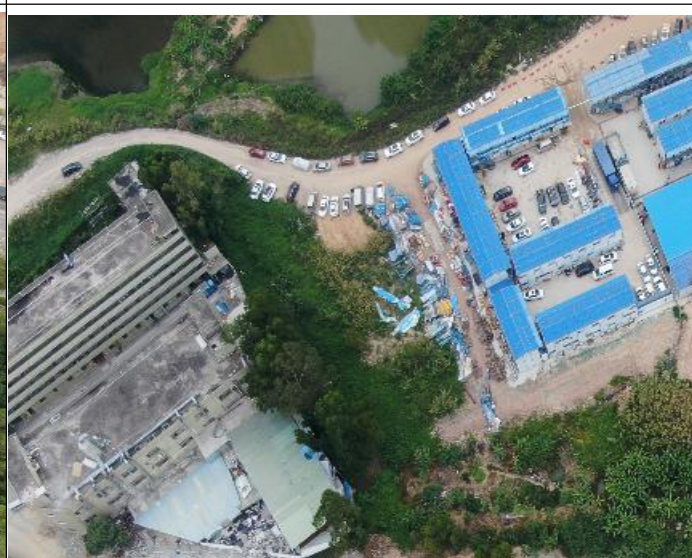
东侧临建区域

通过现场走访得知，在深圳市颐园实业有限公司租借使用期间，通过1m左右直径的黑色波纹管将生活污水排放至深圳市仲成塑胶电子制品有限公司处理，生活和厨余垃圾收集起来由新翠雅苑物业代处理，仅有给水排、生活污水管和电缆线，生活污水管没有出现过爆管等泄露的情况，不会对地块土壤和地下水造成污染。

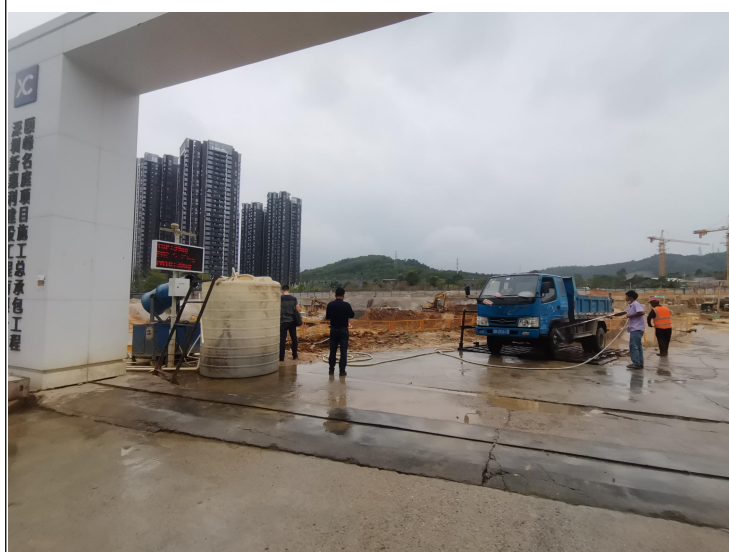
西侧颐峰名庭施工场地

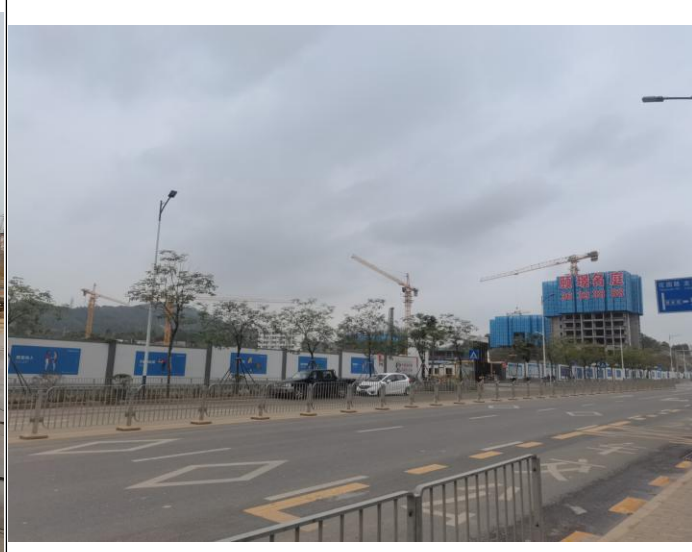
西侧道路龙凤路及颐璟名庭、颐峰名庭施工场地

根据现场踏勘，地块西侧、南侧的施工场地环境较规范，未见地面有油污等污染痕迹。未听说因环保问题受到过处罚，因此周边施工活动不会对本项目地块土壤和地下水产生污染影响。

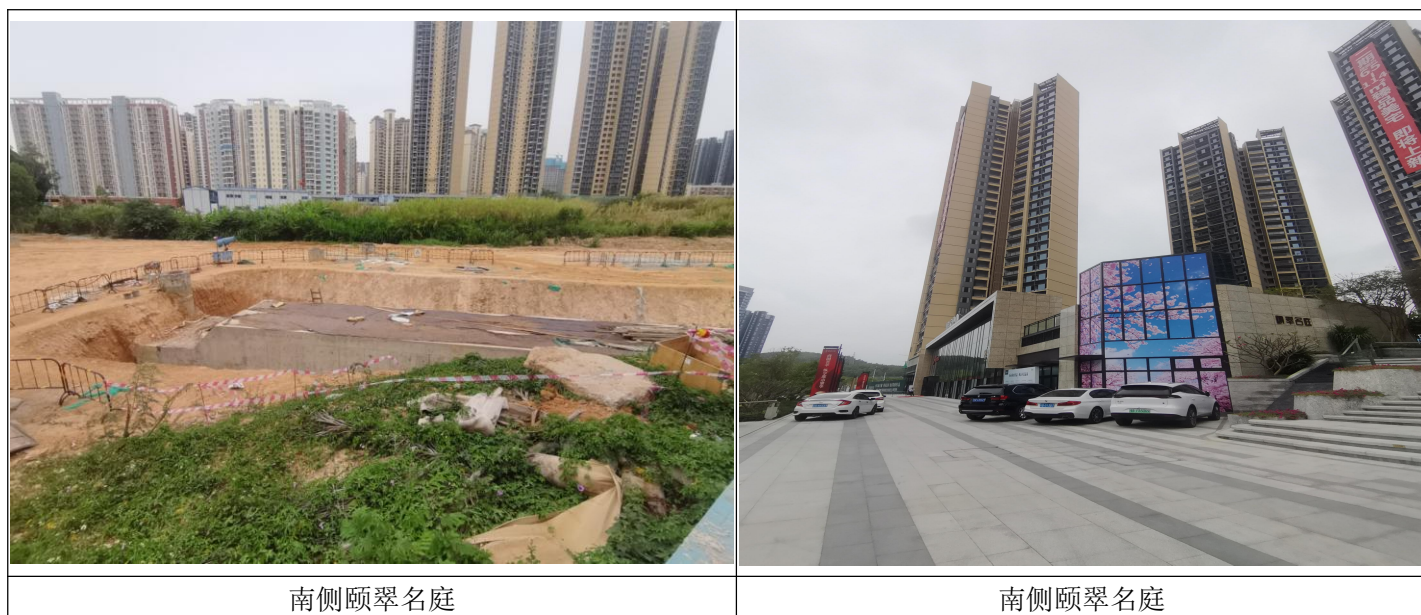
南侧颐翠名庭
